Siemens EQ und Bosch Vero Linie: Aufschäumprobleme beseitigen

Allgemeine Information zu diesem Serviceheft:

Dieses Serviceheft zeigt Maßnahmen die Sie bei schlechtem Milchschaumergebnis ergreifen können.

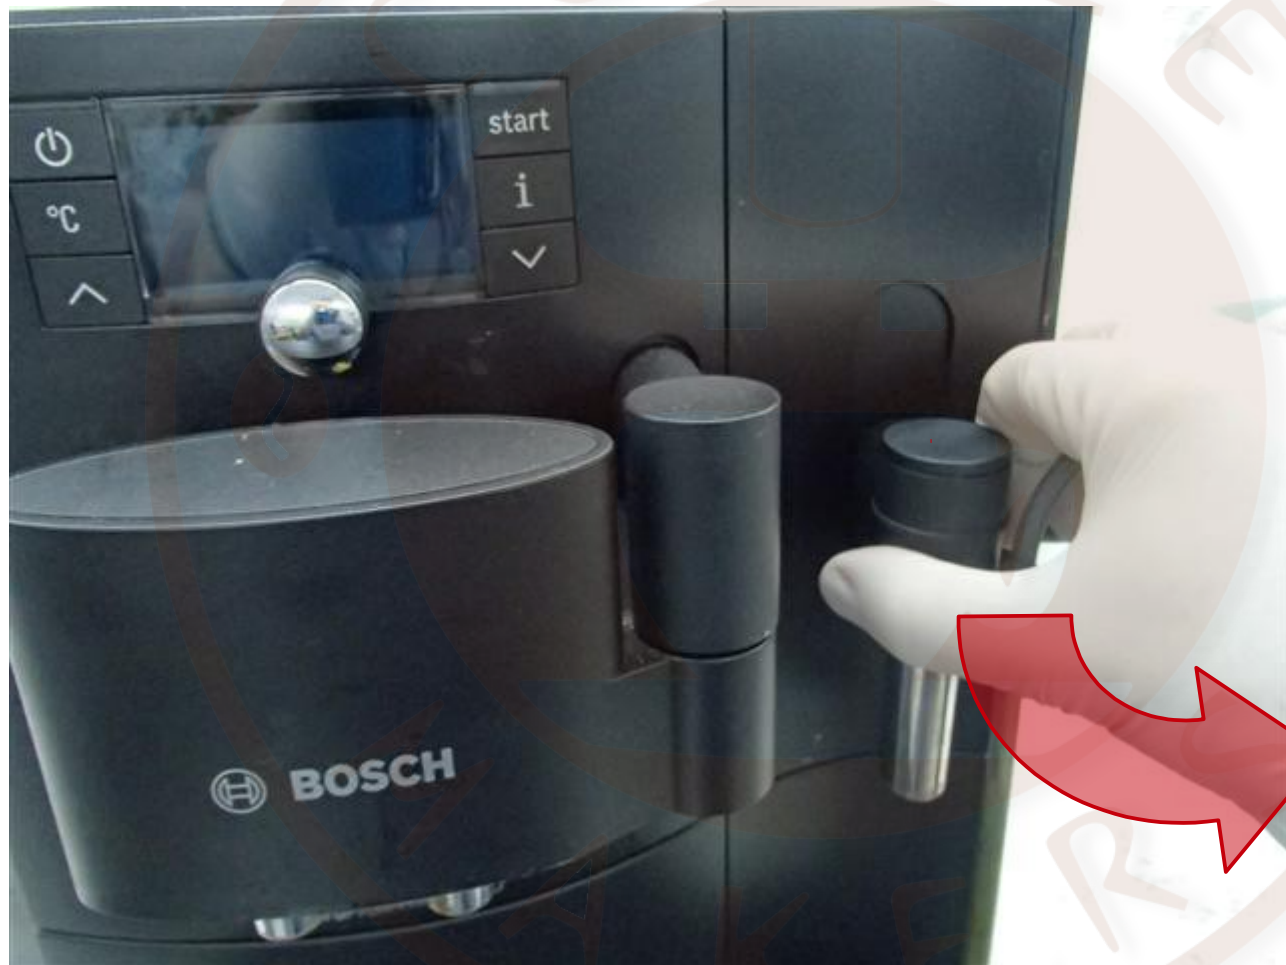
Bitte entkalken Sie vor allen weiteren hier beschriebenen Maßnahmen Ihr Gerät wie in der Bedienungsanleitung beschrieben. Sollte das Milchschaumergebnis danach nicht befriedigend sein, entfernen Sie die Milchschaumdüse. Diese kann einfach abgezogen werden.

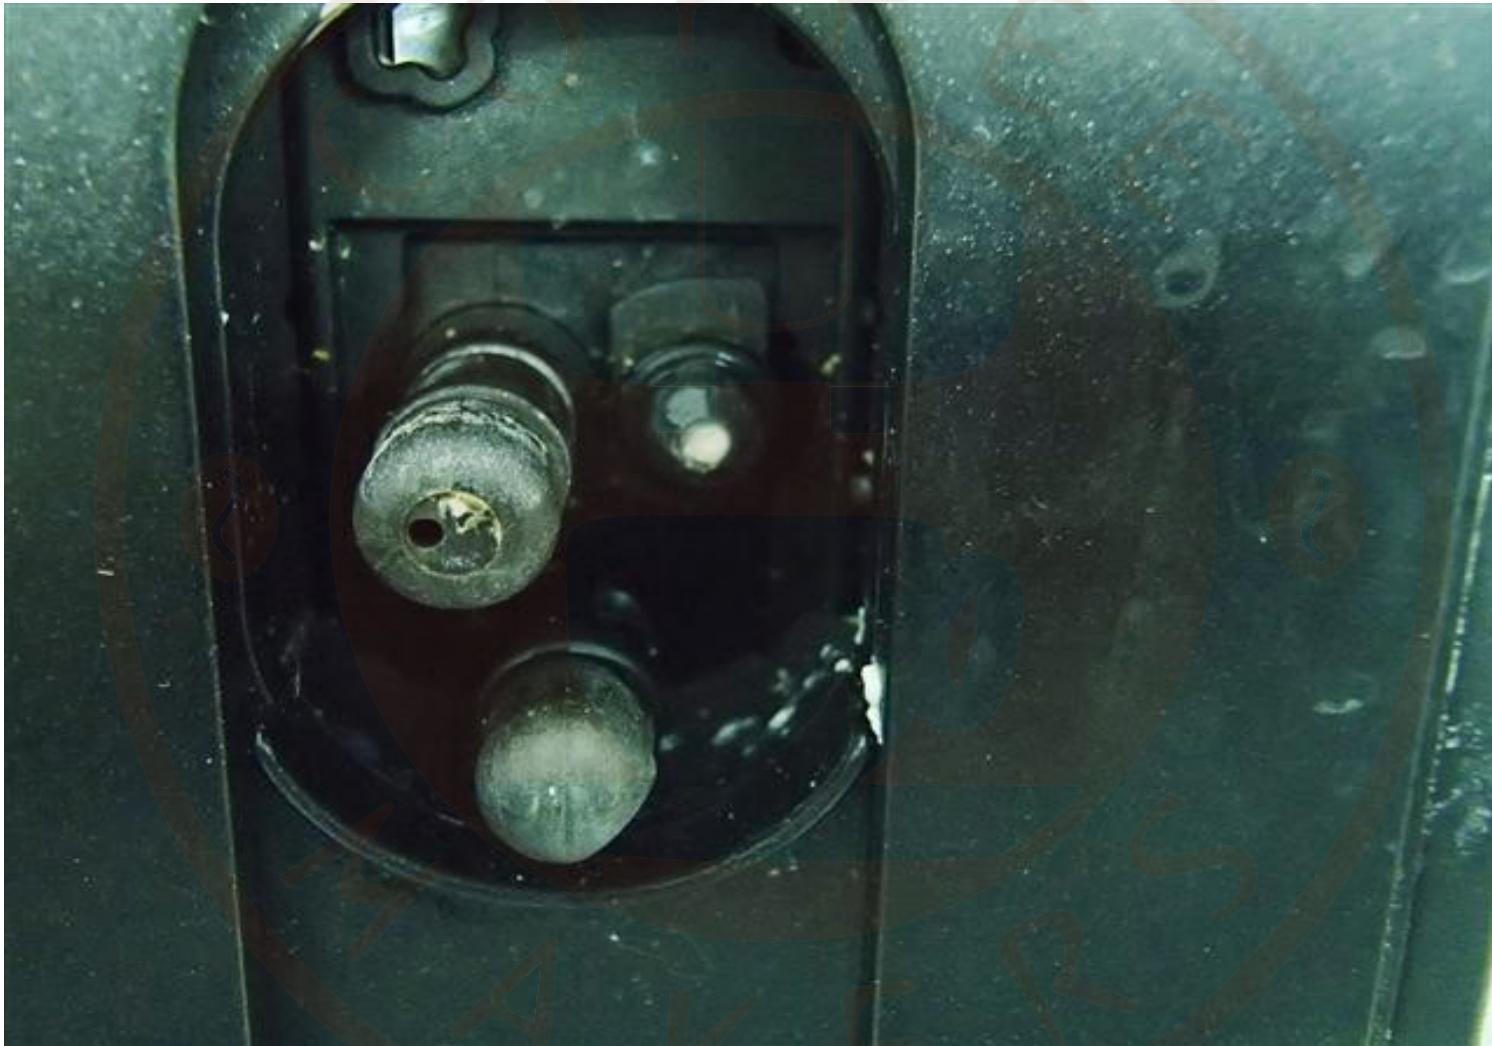
Im Gerät befindet sich das Gegenstück des Aufschäumers. So sollte es nicht aussehen. Bitte mit einer Bürste und etwas Spülmittel gründlich reinigen!

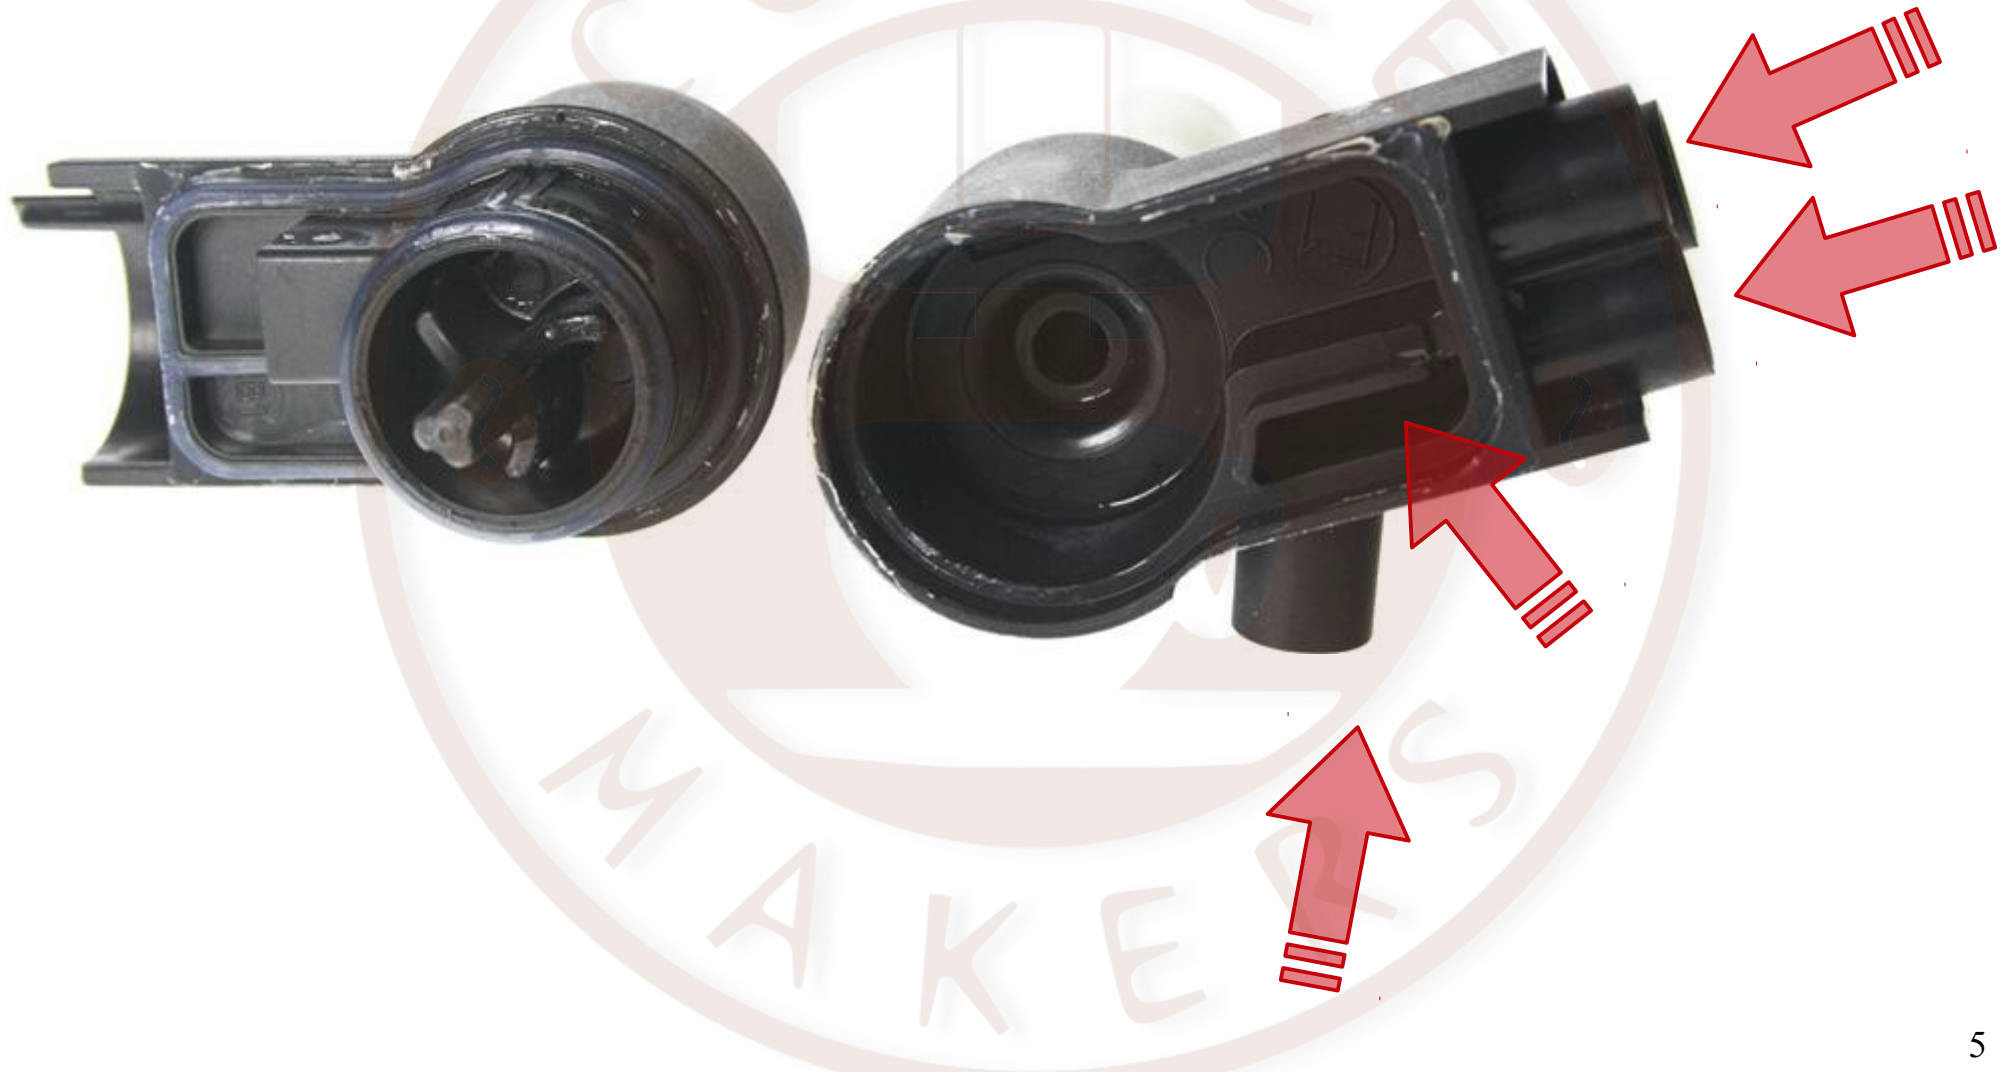
Prüfen Sie nun den Aufschäumer selbst. Bei den älteren Modellen lässt sich der Deckel einfach abziehen.

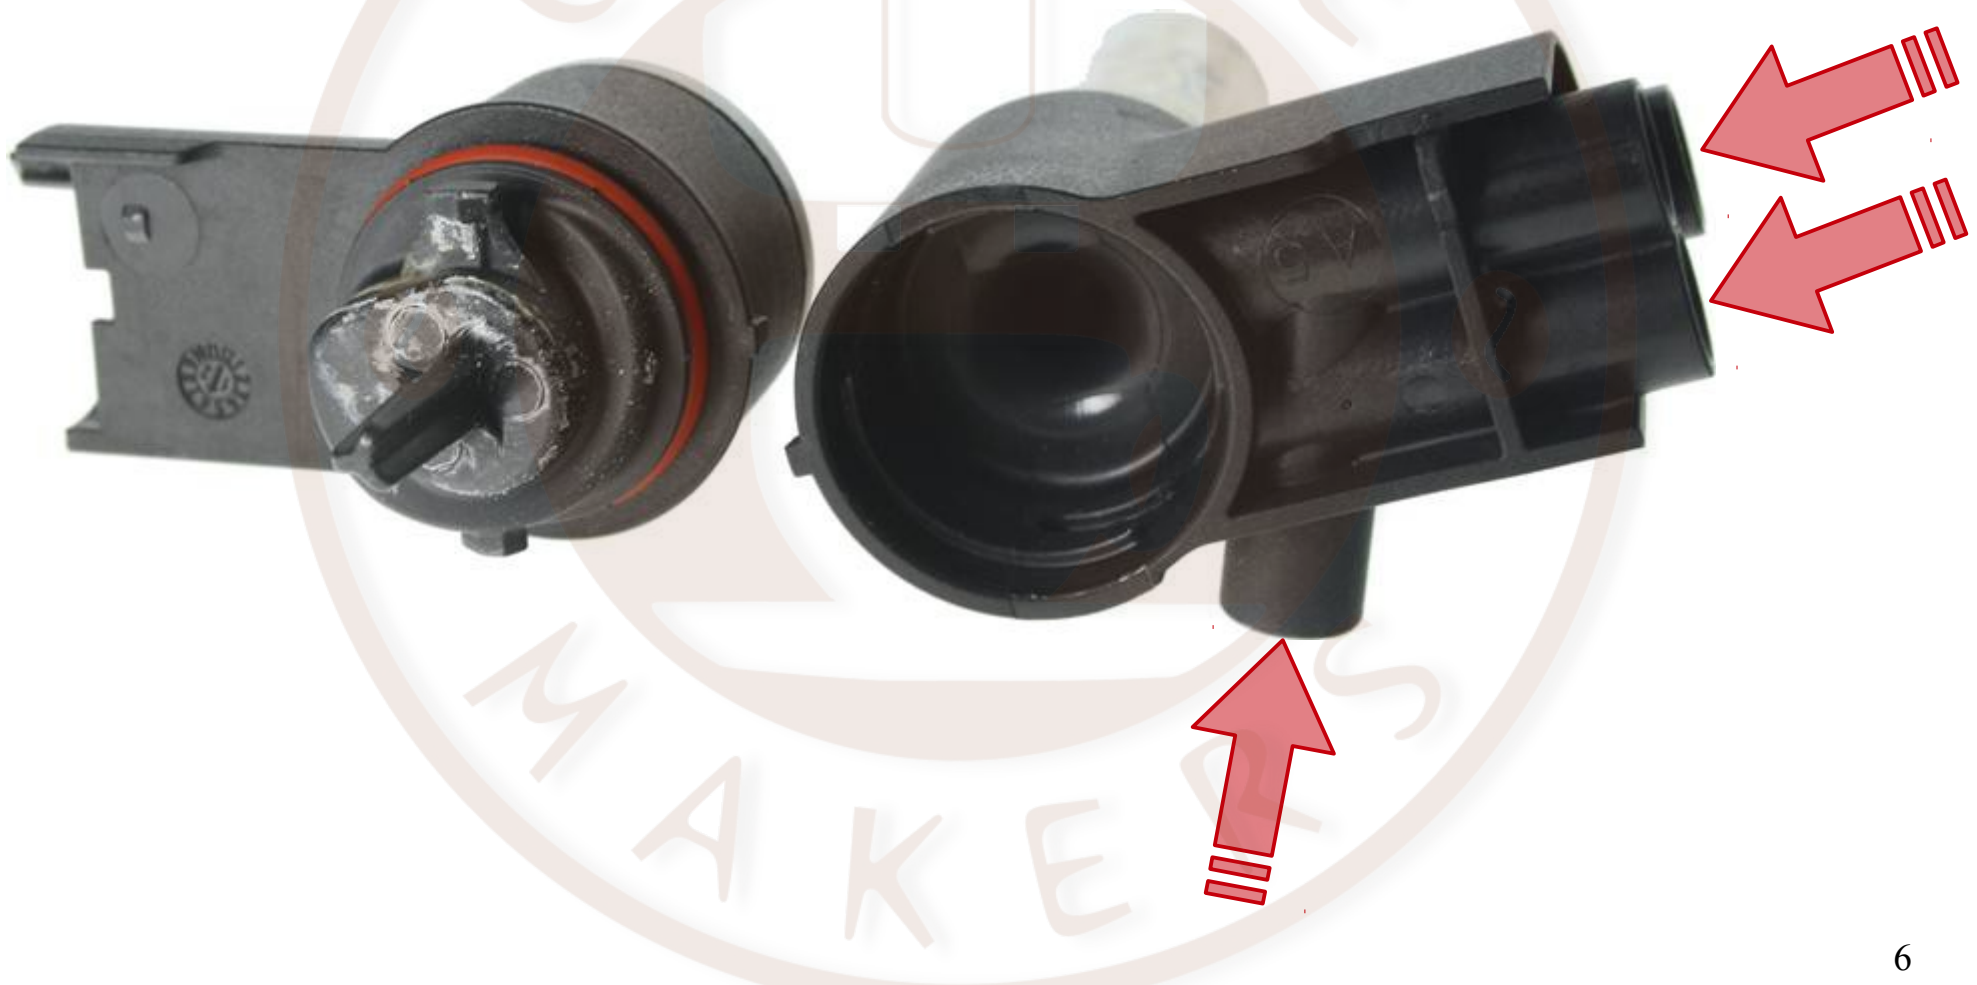
Bei den neueren Modellen lässt sich der Deckel gegen den Uhrzeigersinn drehen und dann abziehen. Bitte alles sauber bürsten, evtl. 20-30 Minuten in Cappuccinatore Reiniger einlegen und dann säubern. Ganz besonders auf die markierten Öffnungen achten.

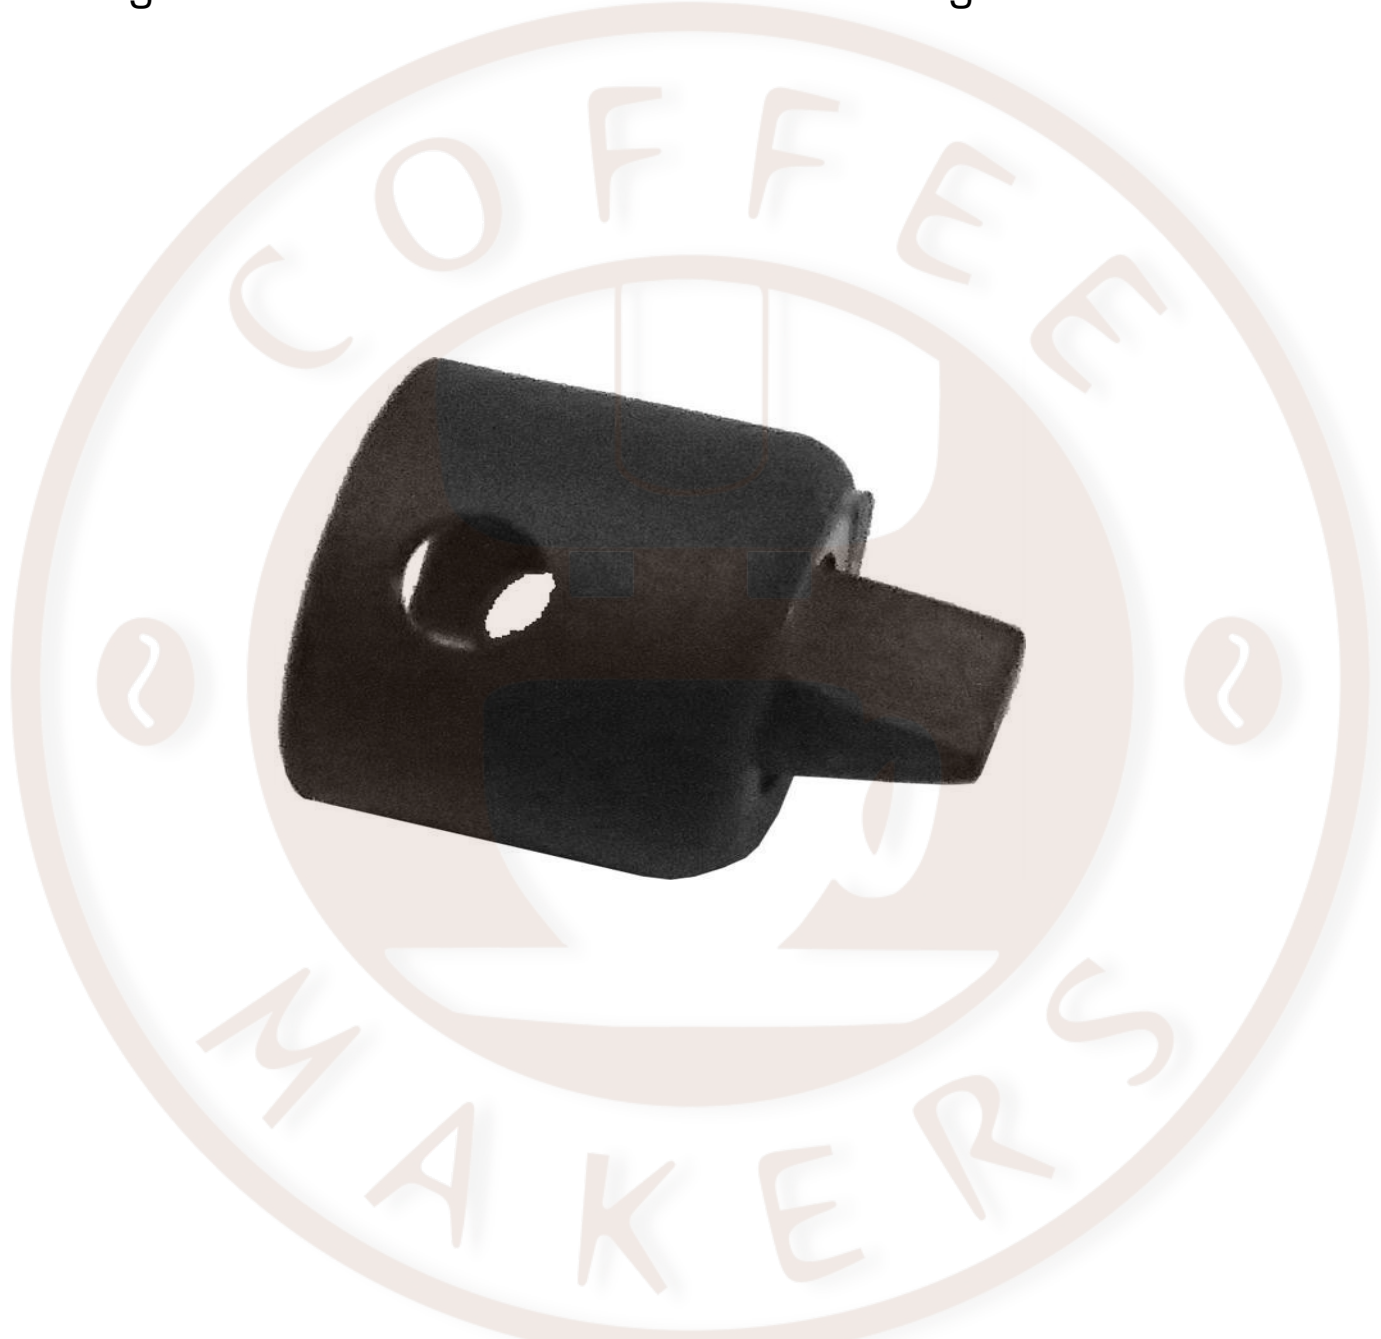
Zur Vorbereitung setzen sie das Ventil bitte wie abgebildet zusammen.

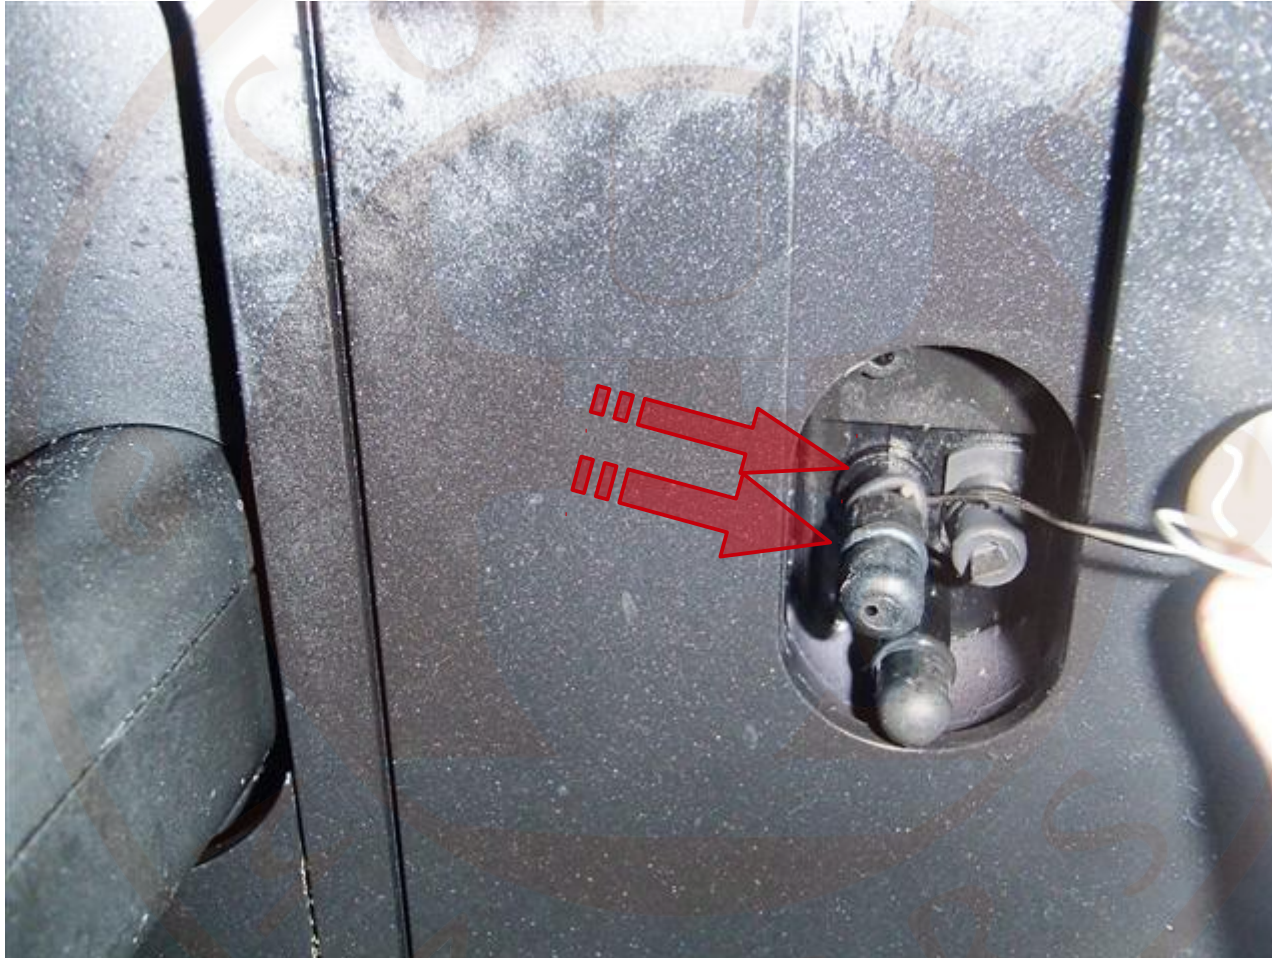
Die alten Dichtungen müssen entfernt werden. Um die beiden Dichtungen des linken Stutzens abziehen nutzen Sie eine kleinen Schraubendreher oder eine gebogene Büroklammer. Ersetzen Sie die Dichtungen durch die des Wartungssets. Die Dichtung des unteren Stutzens muss nicht ersetzt werden.

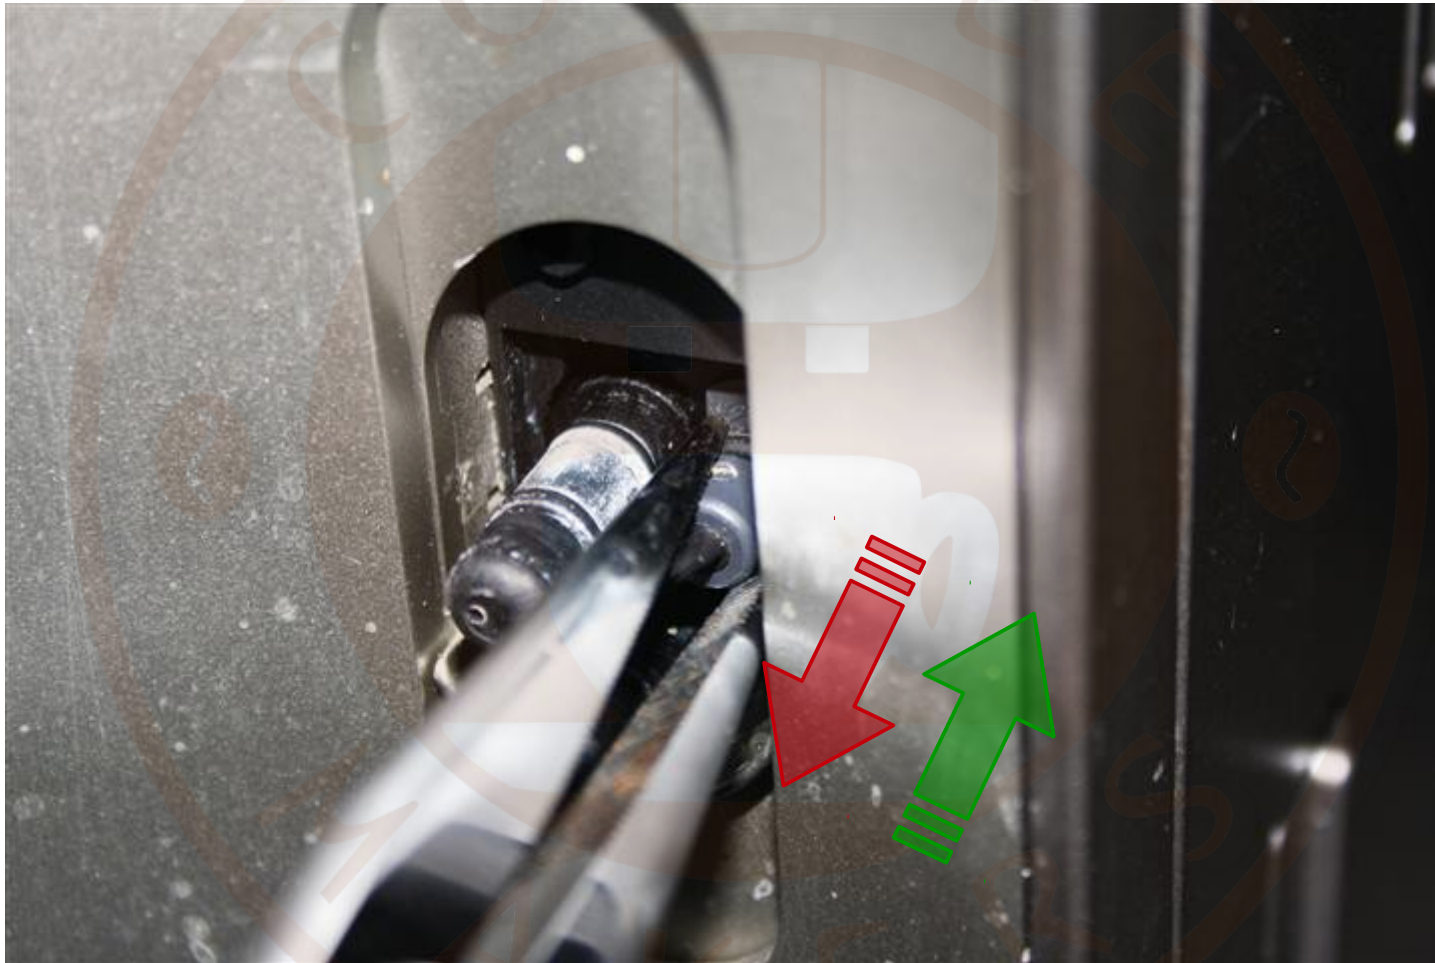
Ziehen Sie nun die alte Ventilkappe mit einer Spitzzange ab und ersetzen Sie diese durch die neue. Beim Aufsetzen der neuen Ventilkappe achten Sie darauf, dass diese wieder in die vorgesehenen Öffnungen einrastet.
